Svigt i pælefundering og elementprojekt

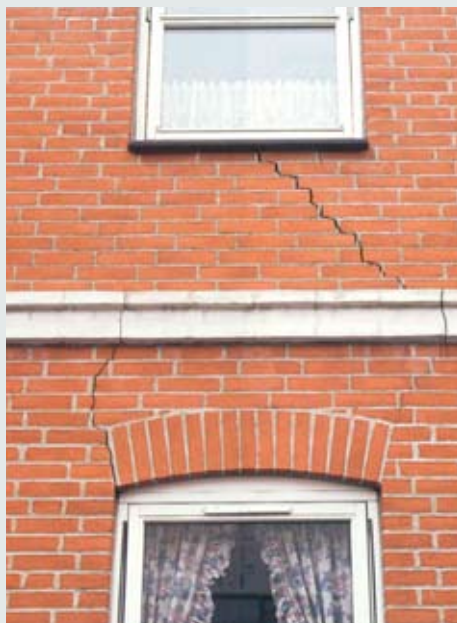
Sætningsrevner i murværk som følge af forkert beregnet pælefundering.

I dette byggeri er pælefunderingen underdimensioneret. Jordbundsforholdenes bæreevne er beregnet forkert, idet forskydningsstyrken og spidsbæreevnen i den glaciale moræneler er sat for høj. Samtidig er den negative overflademodstand væsentligt reduceret. Endvidere er egenvægten af pælene ikke medtaget ved dimensioneringen.

Disse svigt har medført betydelige sætninger i bygningen og giver sig udslag i omfangsrige revner i inder- og ydervægge.
