MgO-vindspærreplader på stålskelet PILOTPROJEKTER FOR UDBEDRINGSLØSNINGER

PILOTPROJEKTERNE

Fotos og beskrivelser af undersøgelser i forbindelse med pilotprojekterne i bebyggelsen Kjærslund i Aarhus.

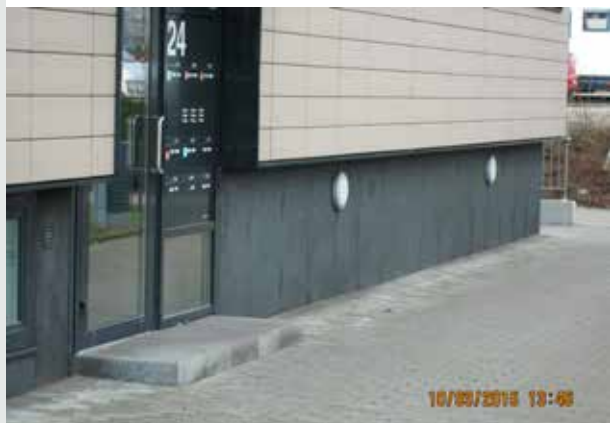
MgO-pladerne i ydervægskonstruktionen sveder, og der ses tydelige lodrette aftegninger på kælderydervæggen, som er Steniplader. Saltene trænger ind og tærer lamperne, som er placeret på soklen.

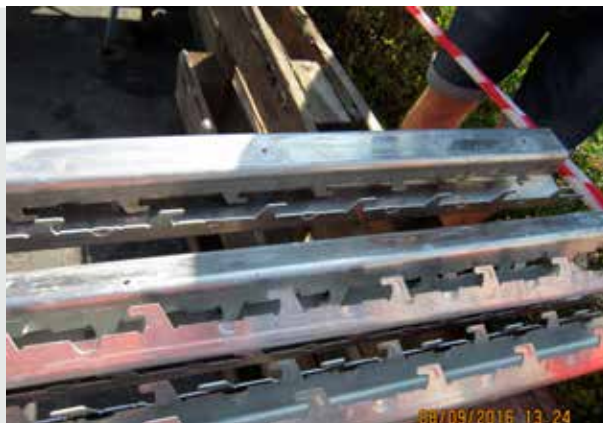
Selve alu-ophængssystemet er ikke korroderet, men der ses MgO-saltrester. Hele ophængssystemet blev afvasket på vaskeplads og genanvendt. Ingen yderligere efterbehandling var nødvendig.

Ingen af de pulverlakerede alu-inddækninger viste tegn på skade. Der kunne ses aftegninger i overfladen fra MgO-salte. Alle inddækninger blev afvasket på vaskeplads og genanvendt. Ingen yderligere efterbehandling var nødvendig.

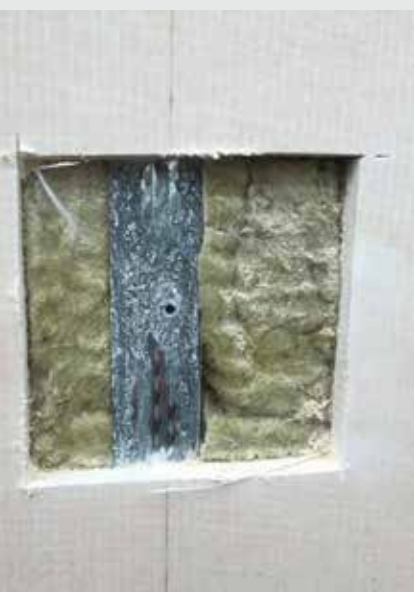
Tyndpladestål til understøtning af MgO-plade er kraftigt korroderet. MgO-pladen er fugtig. Bagvedliggende isolering føles tør. Isoleringen er kun våd nederst, hvor den ender i et vandretliggende u-jern lige over kælderydervæggens afslutning. Alt tyndpladestål blev – omkostningsneutralt for Byggeskade-fonden – udskiftet og erstattet af nye u-jern i stål kvalitet C3.

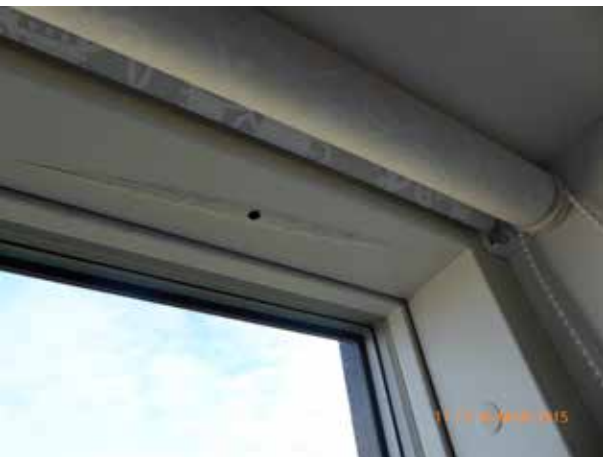
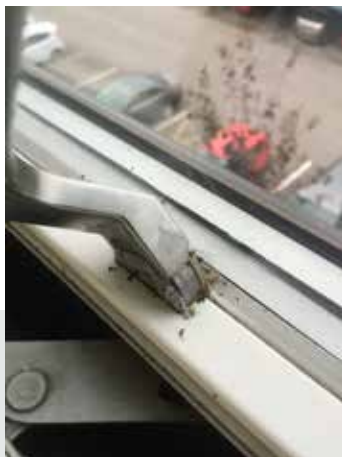
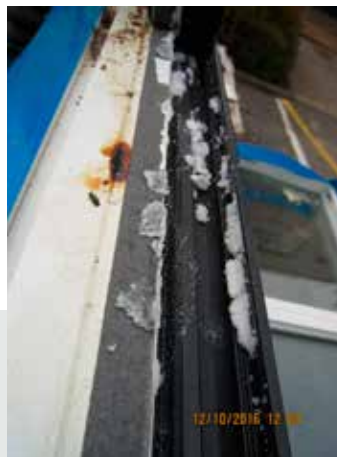
Der trækker MgO-væske ind fra karmskrueerne i overkarmen i mange af boligerne. Det ses tydeligt, at malingen omkring karmskruehullet svulmer op. Væsken drypper ned i bundkarmen, hvor nogle beboere opsamler væsken i skåle, kopper mv. og der kommer en klæbrig væske indvendigt på ruderne, som er meget svær at fjerne. Flere vinduesgreb er påvirket af saltene i form af opsprøjt og bliver derved svære at åbne. Ved udtagning af et vindue i forbindelse med pilotprojektet kunne det ses under vinduets gummi-læbe, at der havde samlet sig egentlige salte, dog uden at vinduets beslag havde taget skade.

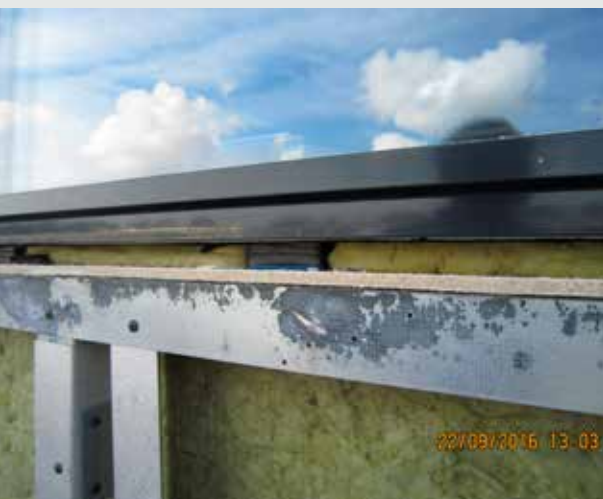
Pilotprojektet foregik fra sensommer og henover efteråret, hvor luftfugtigheden som forventet blev forhøjet. Fra at arbejde med forholdsvis tørre MgO-plader blev MgO-pladerne nu meget våde. Billedet til højre viser et eksempel på, at de nederste og udskiftede cementbaserede vindspærreplader nu driver med væske fra de overliggende MgO-plader. De nye plader har derved i princippet overtaget egenskaberne fra MgO-pladerne ved at være fugtsugende. Det førte til en ændring af arbejdsgangen, så pladerne blev udskiftet oppefra og ned således, at de nye vindspærreplader ikke blev skadet.
