MgO-vindspærreplader på stålskelet PILOTPROJEKTER FOR UDBEDRINGSLØSNINGER

PILOTPROJEKTERNE

Fotos og beskrivelser af undersøgelser i forbindelse med pilotprojekterne i bebyggelsen Kjærslund i Aarhus.

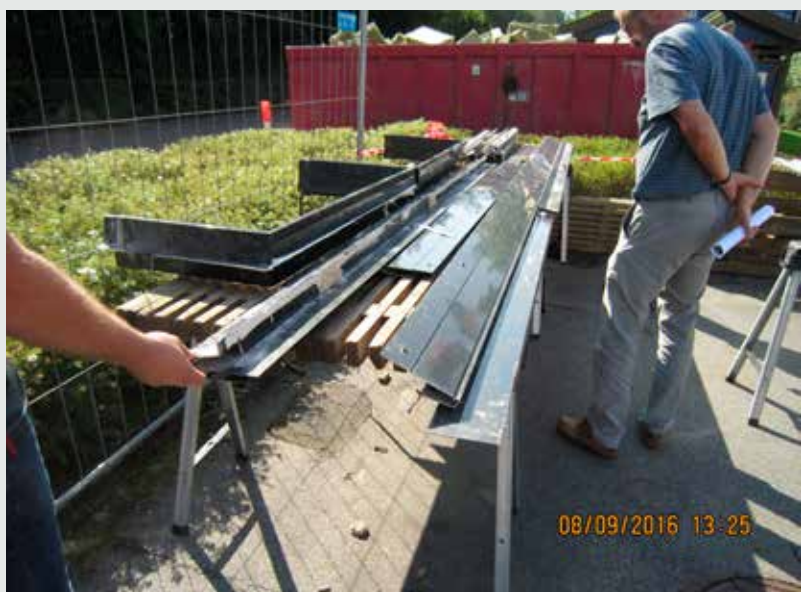
Tyndpladestål til understøtning af MgO-plade er kraftigt korroderet. MgO-pladen er fugtig. Bagvedliggende isolering føles tør. Isoleringen er kun våd nederst, hvor den ender i et vandretliggende u-jern lige over kælderydervæggens afslutning. Alt tyndpladestål blev – omkostningsneutralt for Byggeskade-fonden – udskiftet og erstattet af nye u-jern i stål kvalitet C3.
