Undertage af banevarer

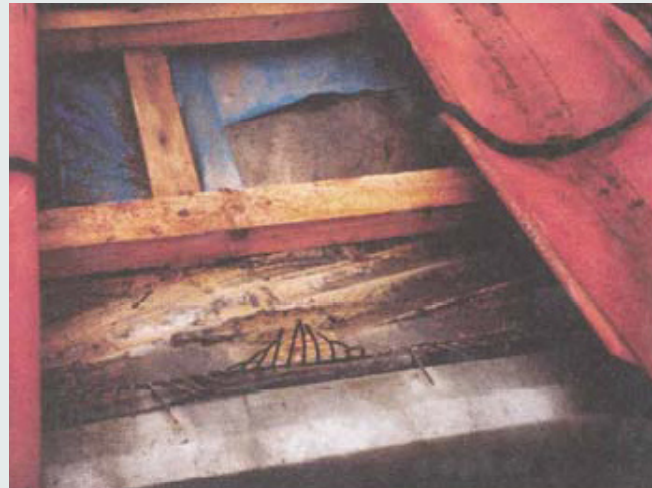
Ikke forskriftsmæssig gennemføring i undertag af banevare.

Gennemføringer, kip- og tagfodsløsninger udføres sjældent forskriftsmæssigt. Rør og kanaler, der føres gennem tagkonstruktionen, skal fastholdes af en pladeunderstøtning og gennemføringen skal tættes med kraver og muffer, men det sker kun sjældent. Ventilation i kip og ved tagfod skal være tilstrækkelig, men fygesne skal holdes ude af tagrummet. Det volder især problemer ved ventilerede kipløsninger med rygningsten.
